F.1 FOTODOKUMENTACE

„SVRATOUCH, PROTIPOVODŇOVÉ ÚPRAVY POTOKA ŘIVNÁČ“

Investor: Obec Svratouch

Říjen 2020

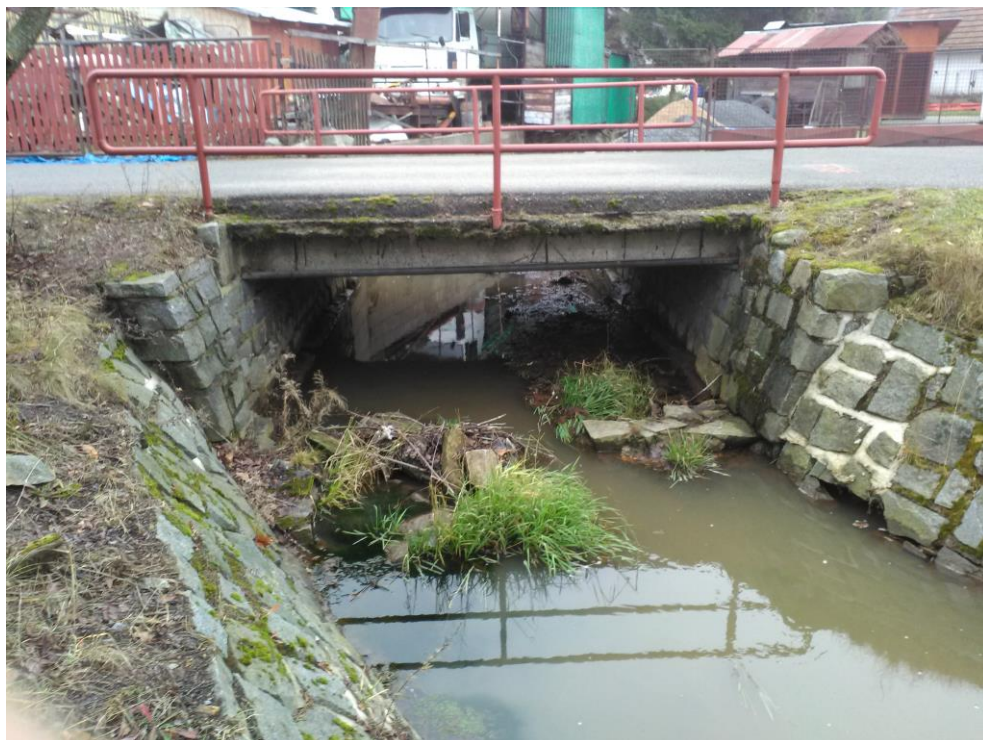
Obr. 1. – stávající nekapacitní mostek

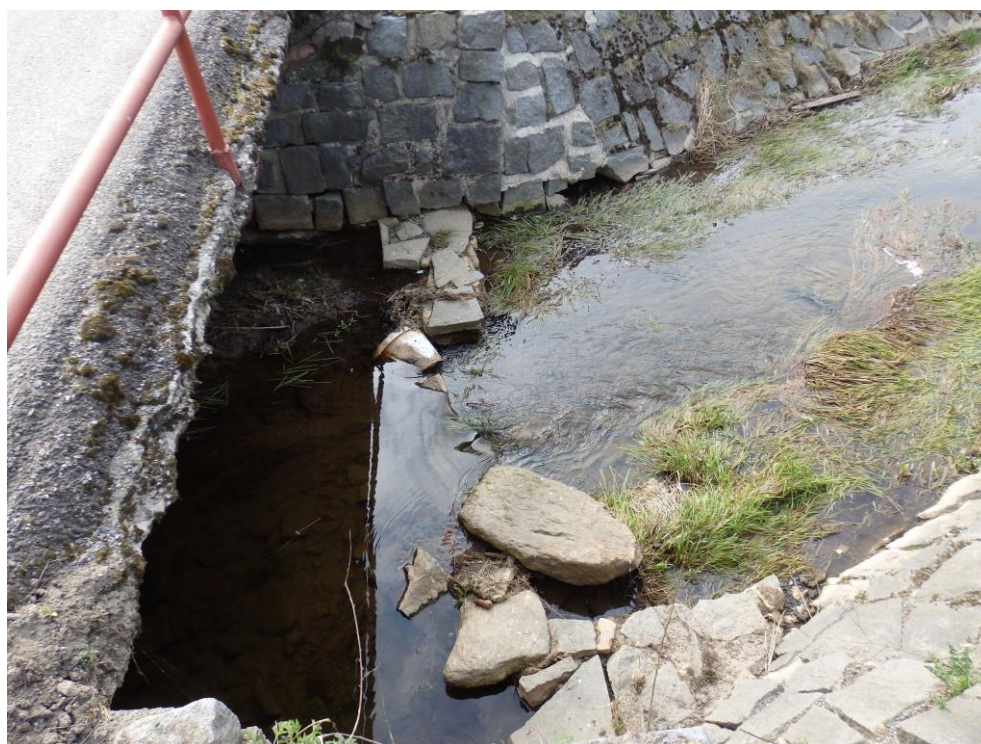
Obr. 2. – znečištění koryta pod nekapacitním mostkem

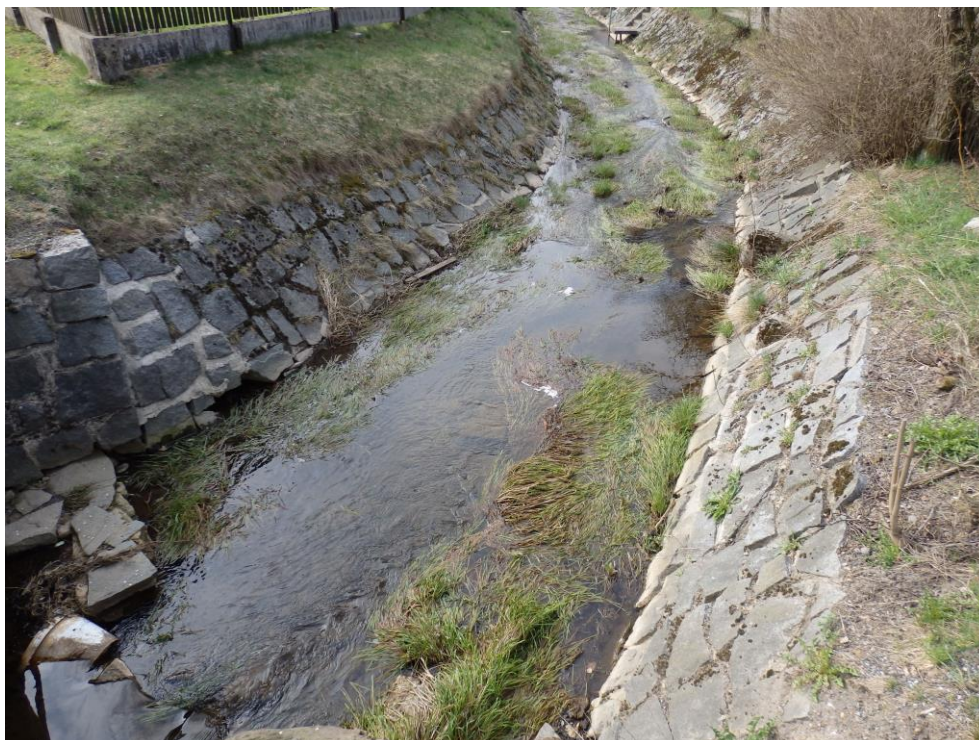
Obr. 3. – stávající koryto pod nekapacitním mostkem

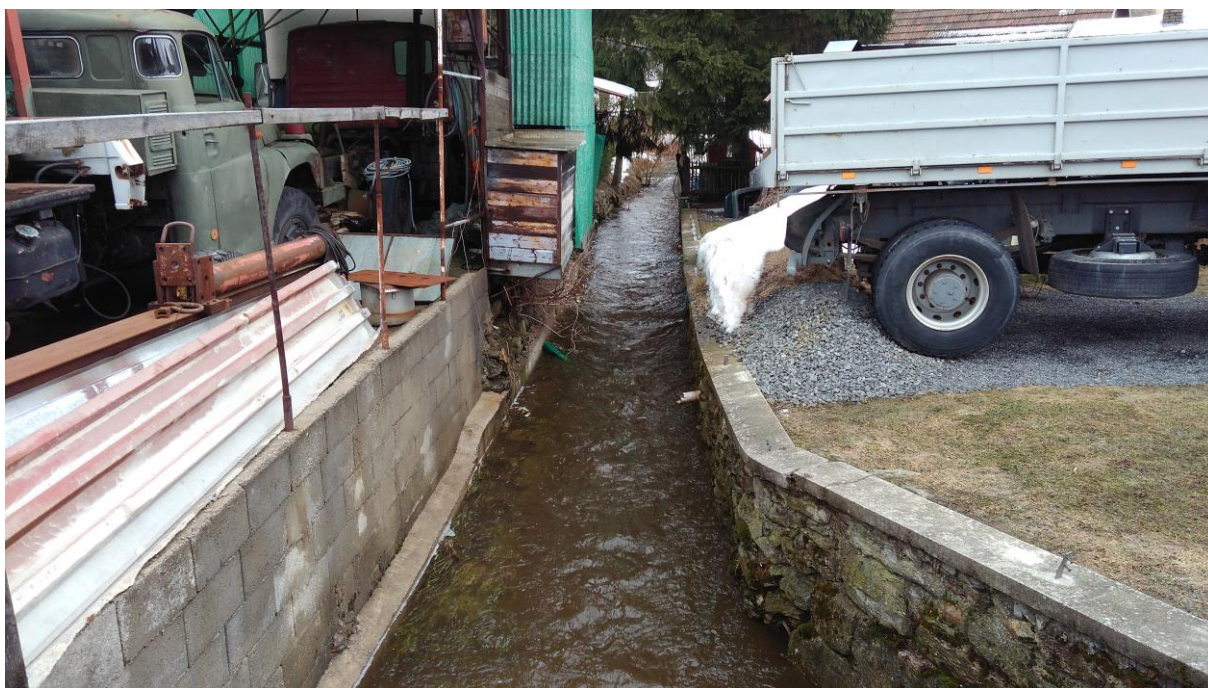
Obr. 4. – zmenšený profil toku nelegálními stavbami na pozemcích toku

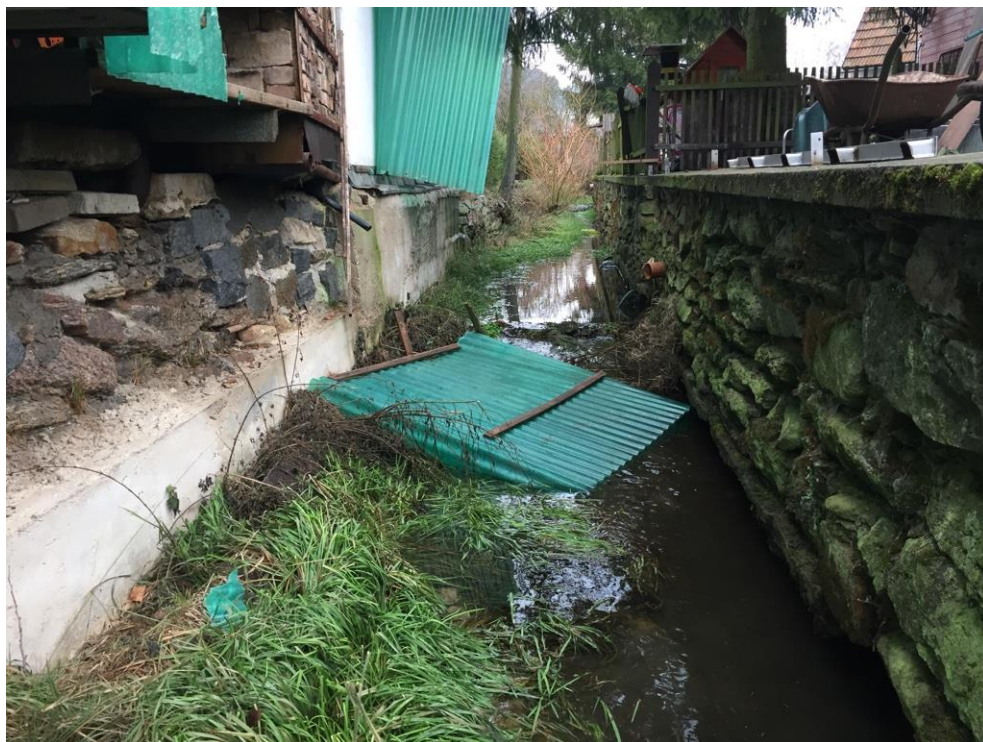
Obr. 5. – stávající koryto zúžené nelegálními stavbami

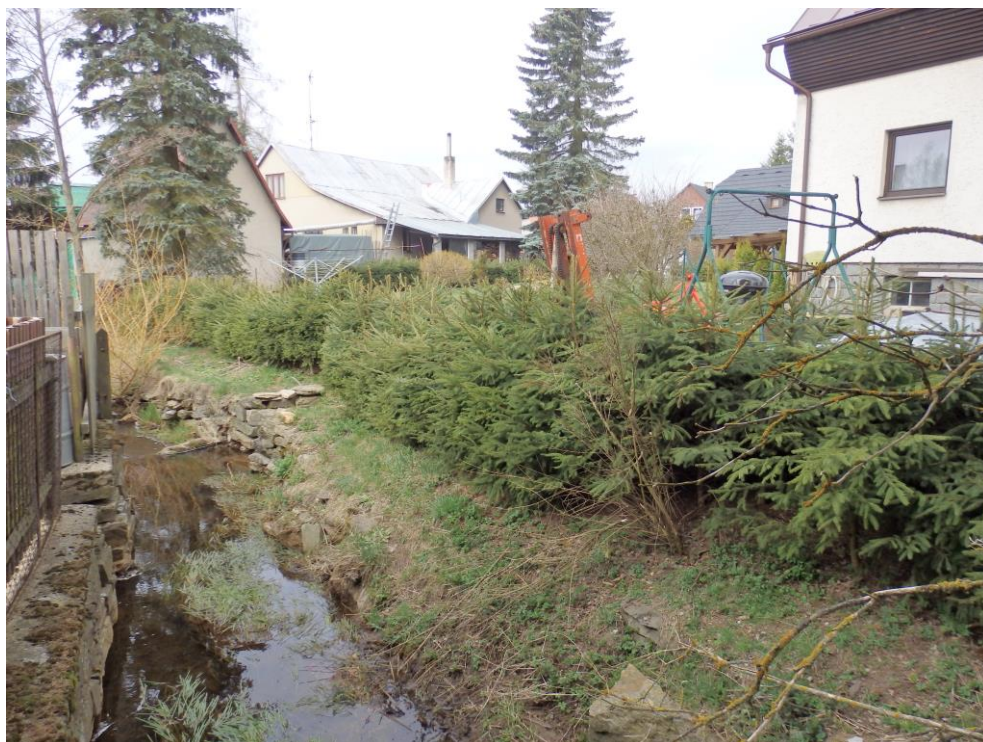
Obr. 6. – stávající koryto zúžené záborem pozemku – živý plot

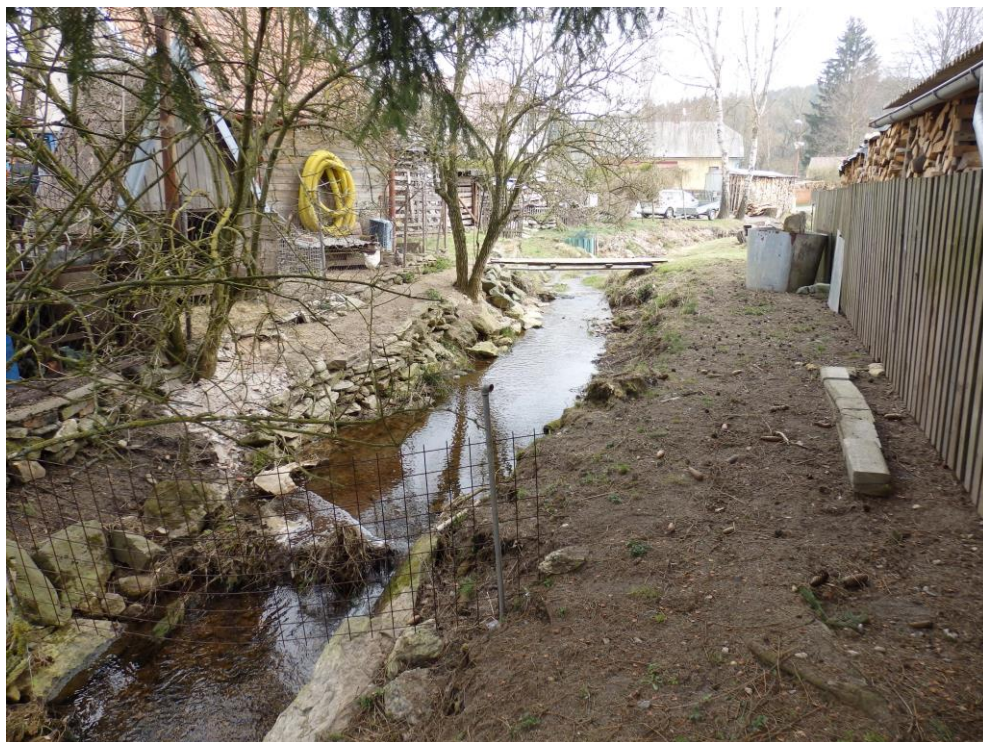
Obr. 7. – zúžené koryto toku se zaplacením koryta

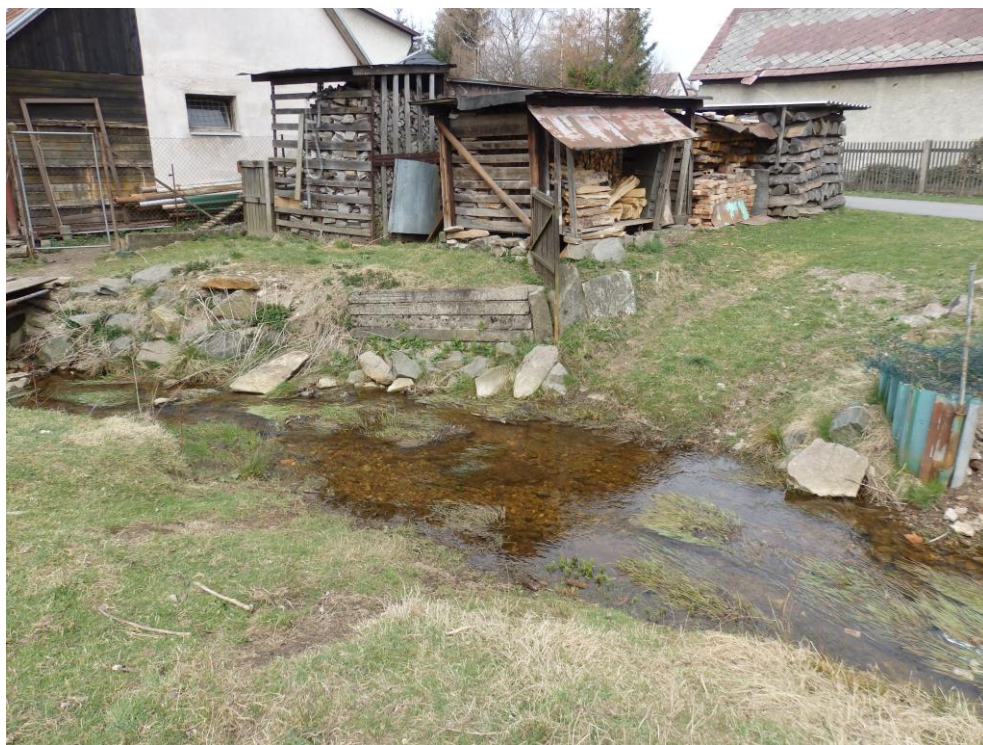
Obr. 8. – nelegální skladování dřeva v blízkosti toku na obecních pozemcích

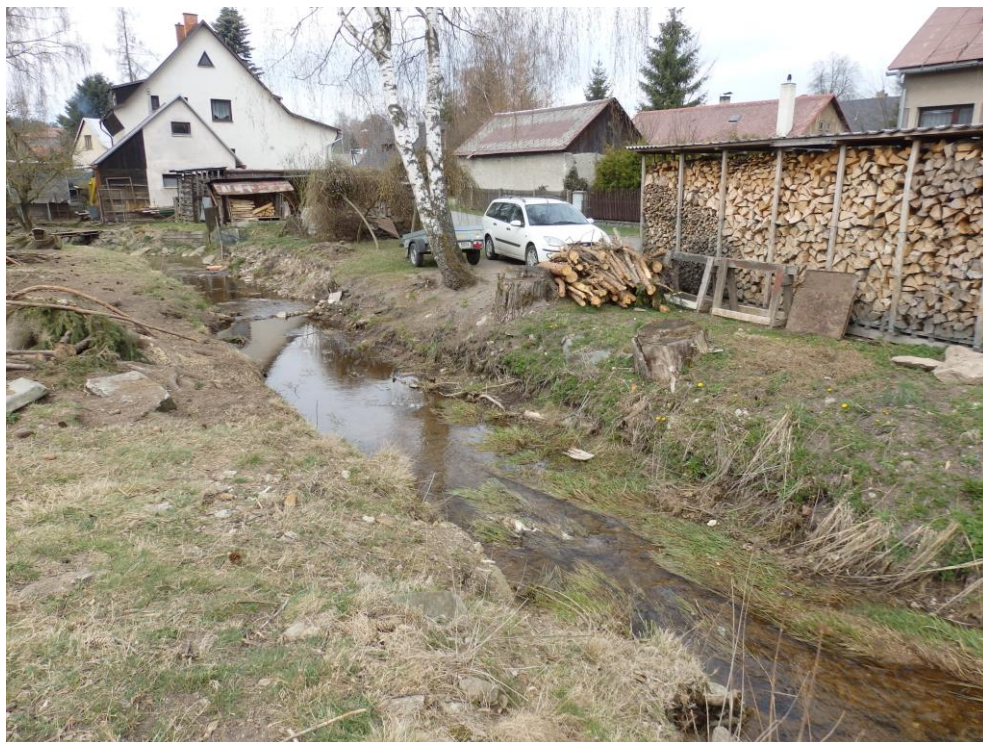
Obr. 9. – nelegální skladování dřeva z protějšího břehu

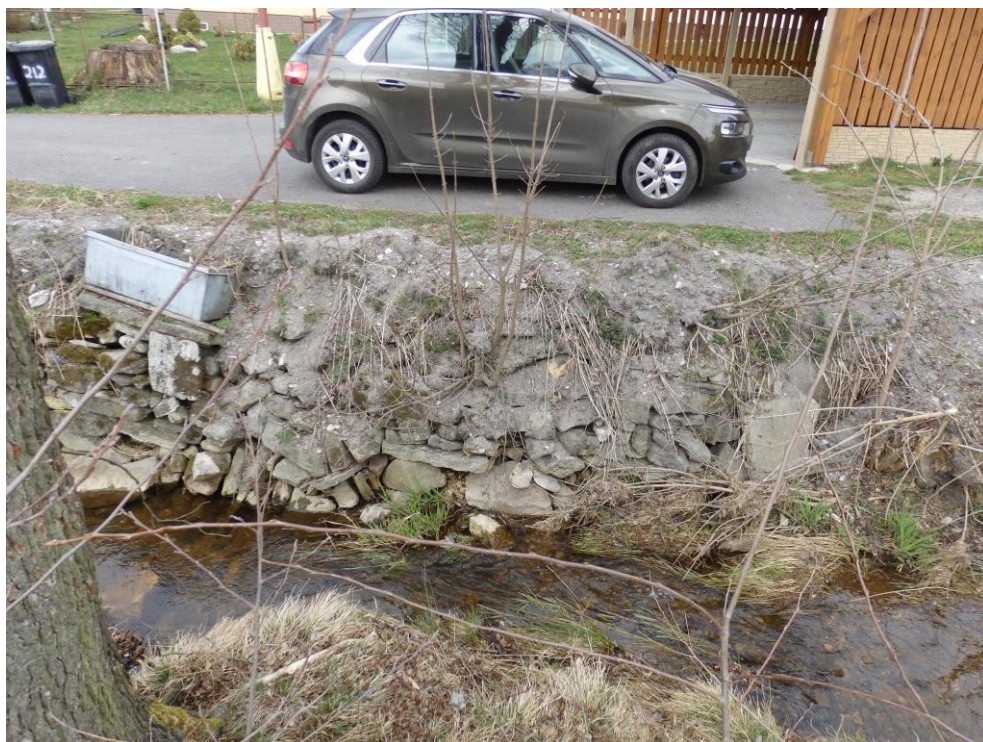
Obr. 10. – stávající stav pravého břehu vytvořený z násypu sutě a odpadu

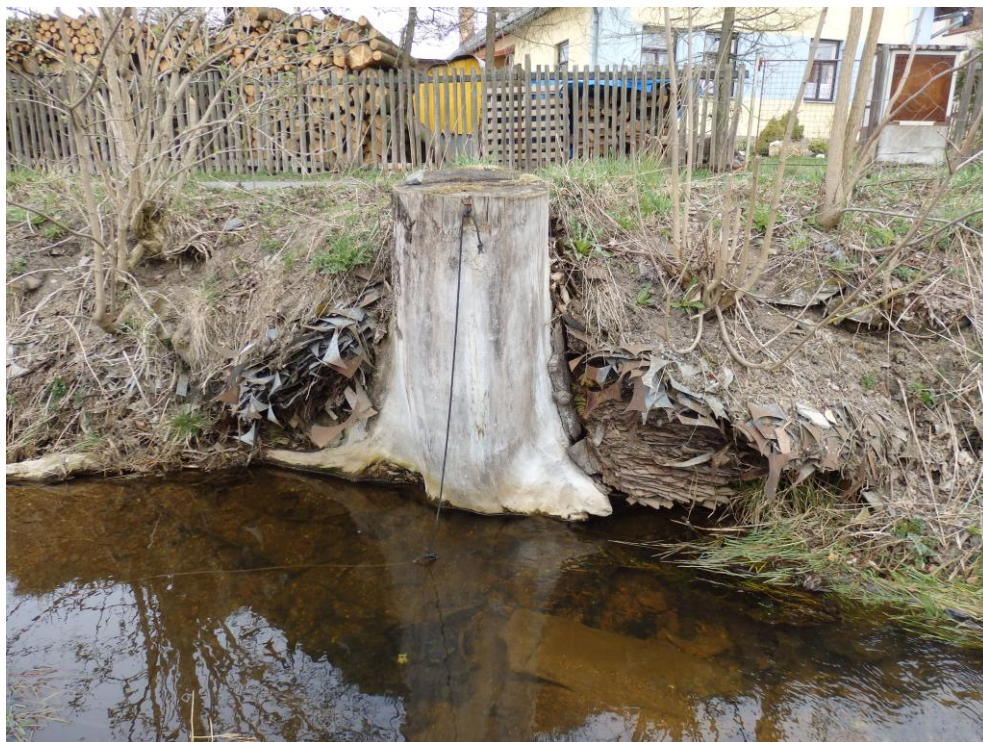
Obr. 11. – stávající stav pravého břehu vytvořený z násypu sutě a odpadu

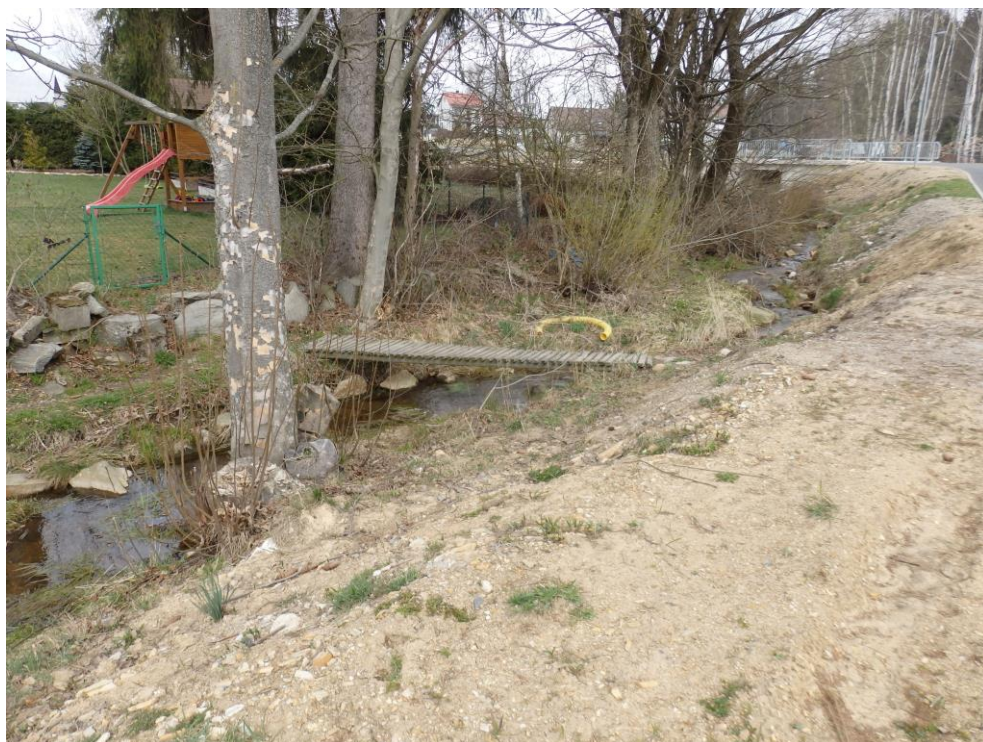
Obr. 12. – stávající stav koryta s nově navýšeným terénem s komunikací na levém břehu

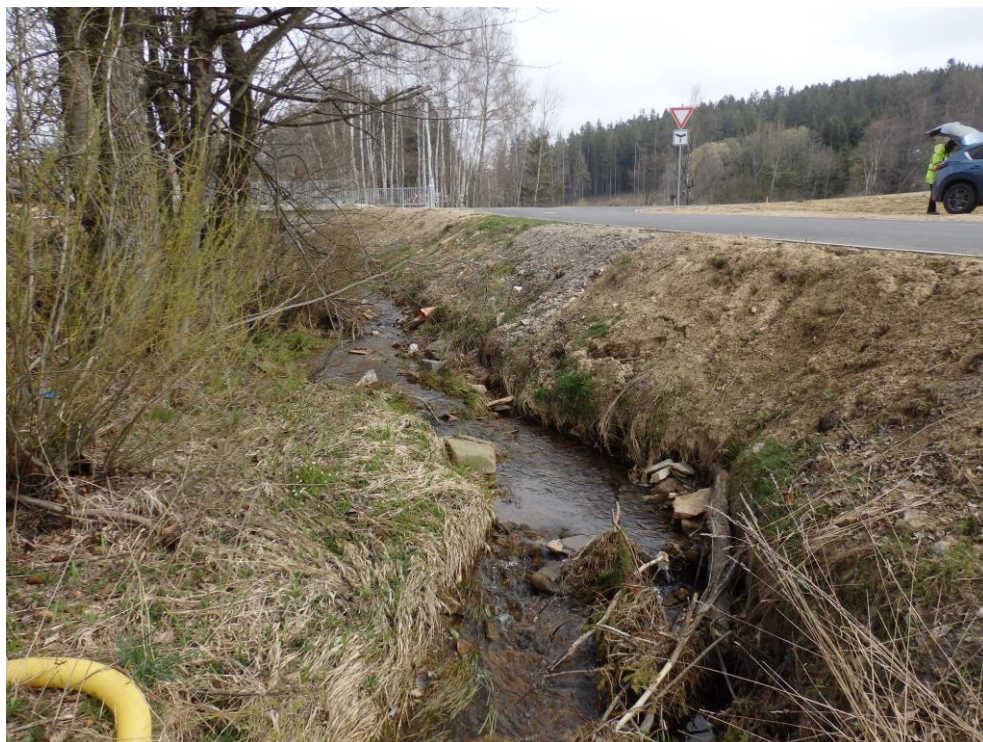
Obr. 13. – kritické místo namáhaného nově vytvořeného svahu koryta

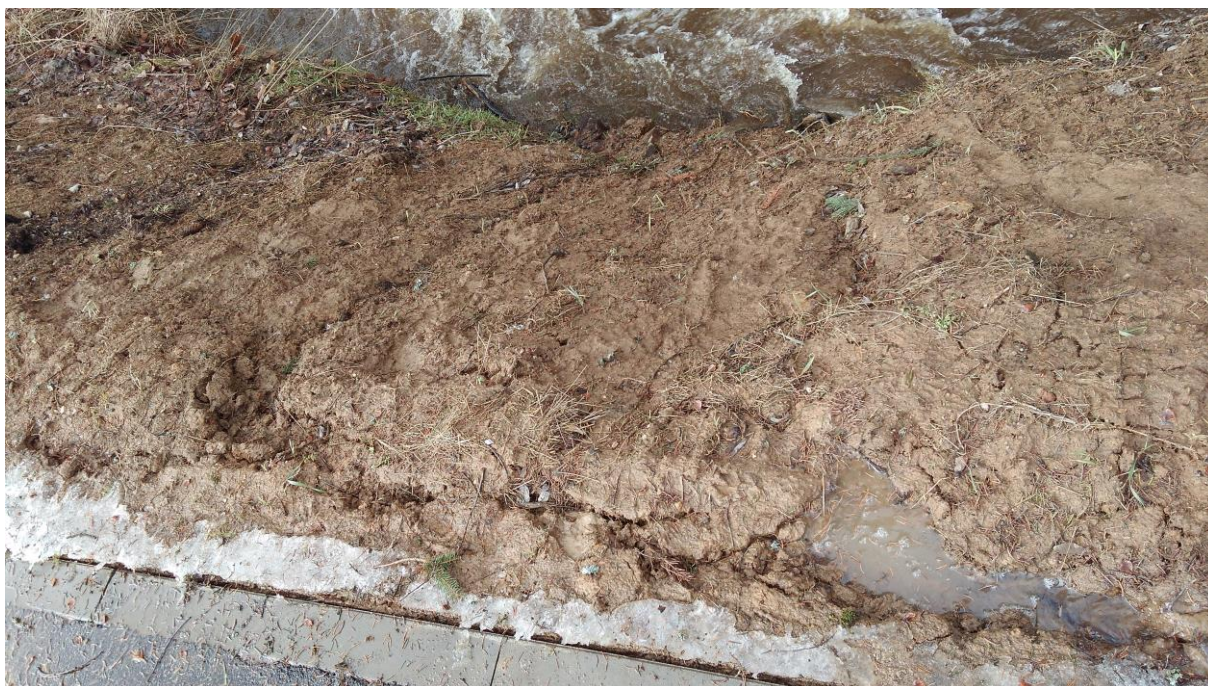
Obr. 14. – erozivní účinky toku na nově vytvořený svah

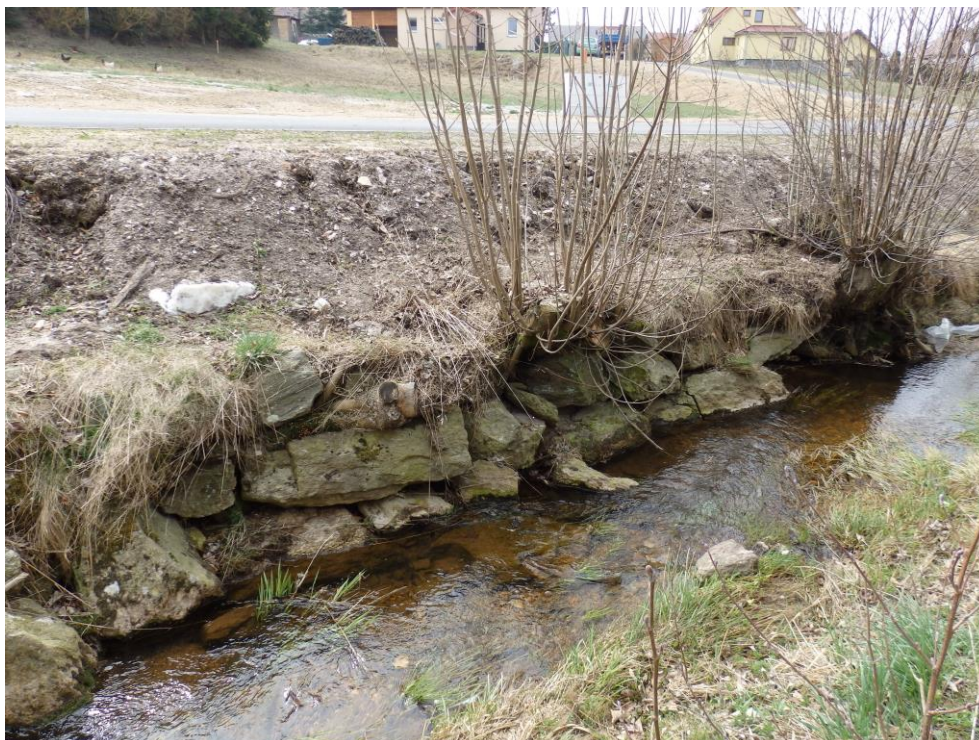
Obr. 15. – stávající občasné opevnění břehu toku

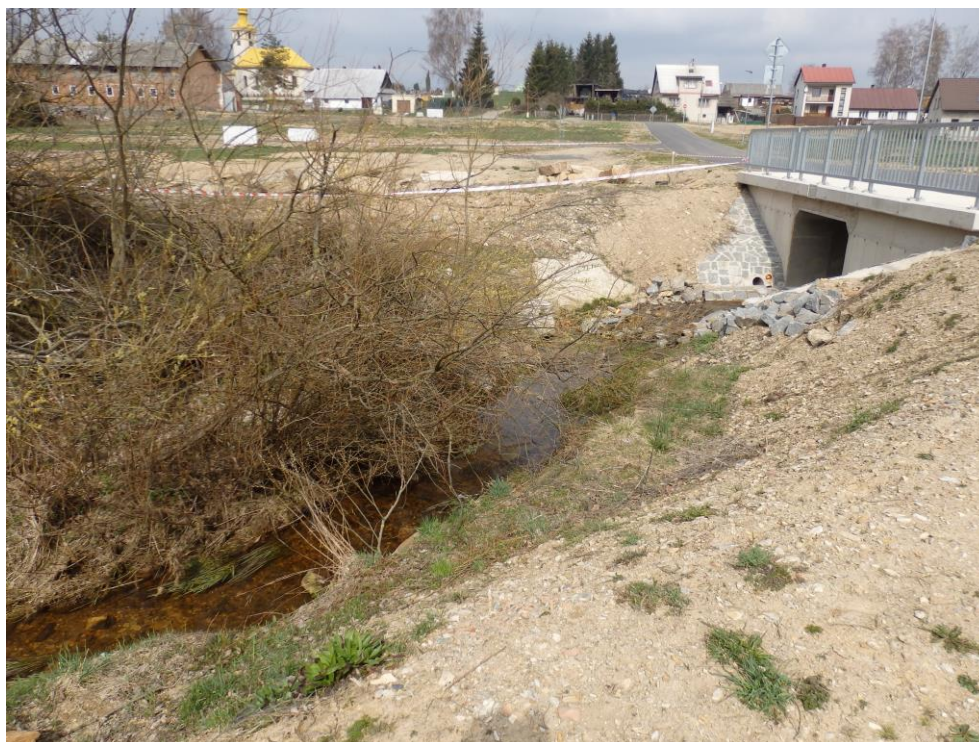
Obr. 16. – stávající stav koryta pod nově vybudovaným mostkem

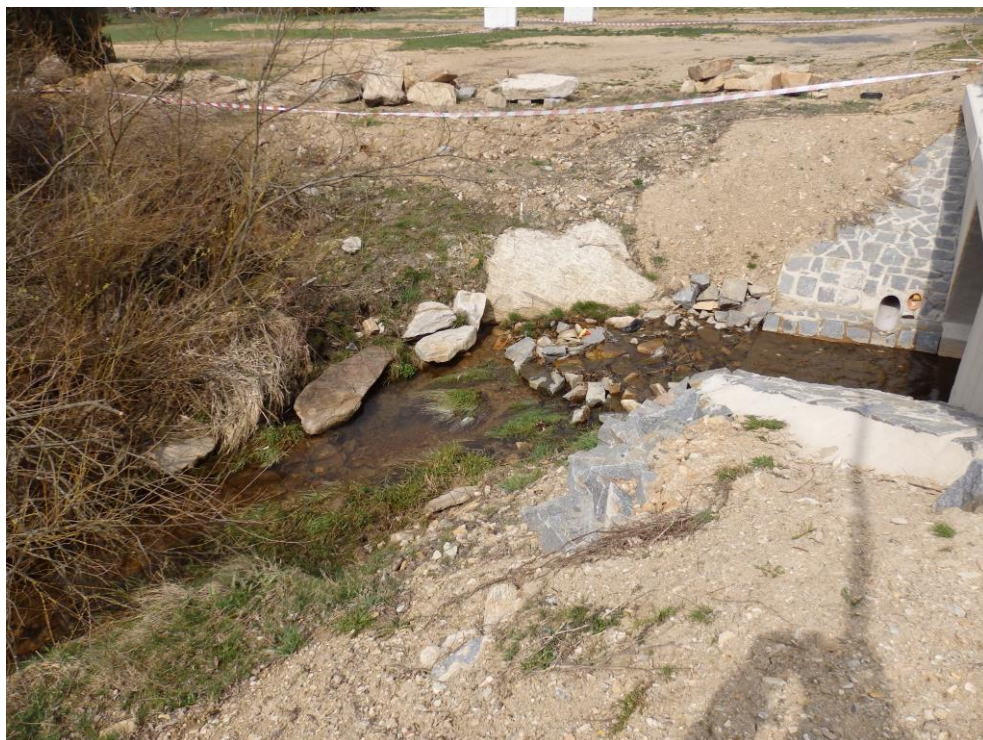
Obr. 17. – stávající stav koryta pod novým mostkem – pravoúhlé napojení na koryto

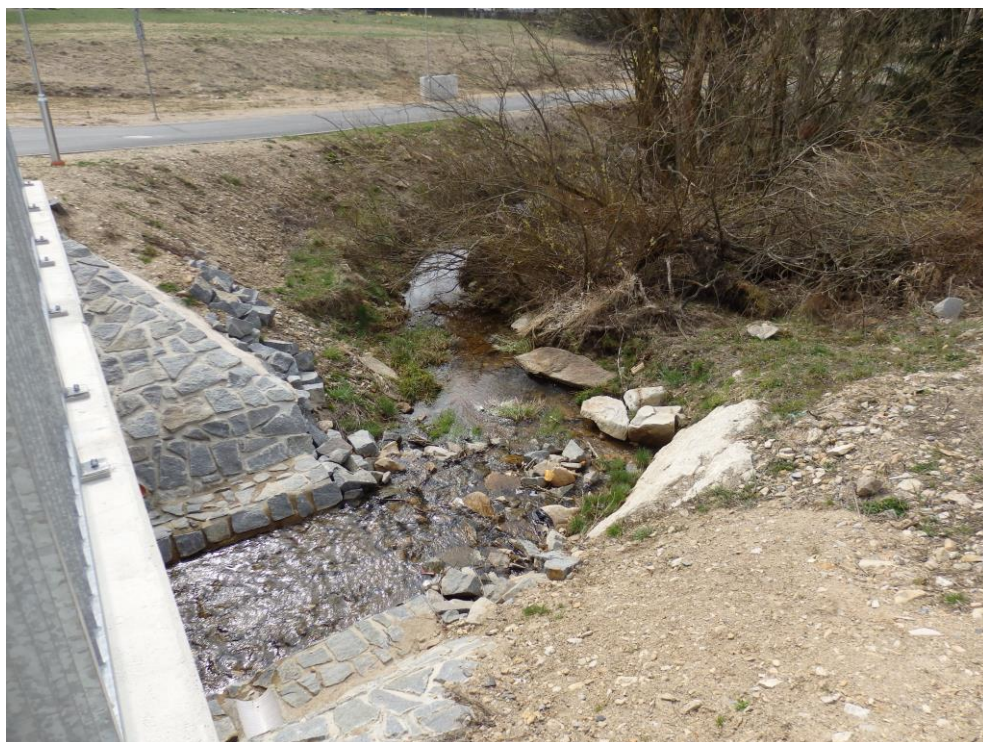
Obr. 18. – stávající stav koryta pod novým mostkem – pravoúhlé napojení na koryto (jiný pohled)

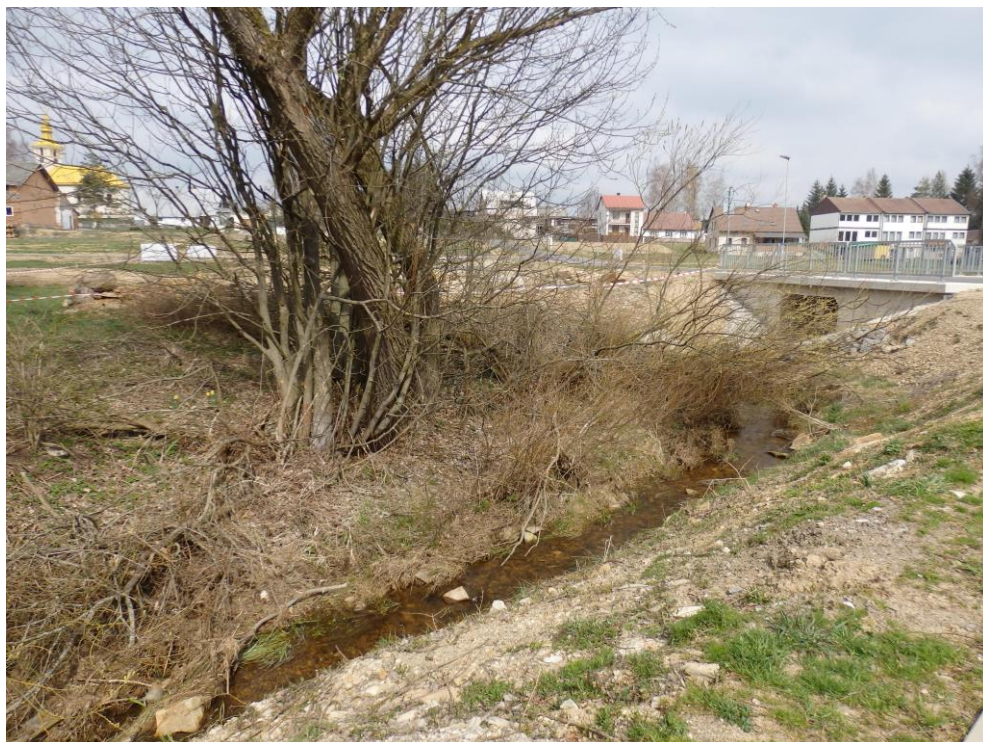
Obr. 19. – stávající stav koryta pod novým mostkem – místo pro rozšíření koryta

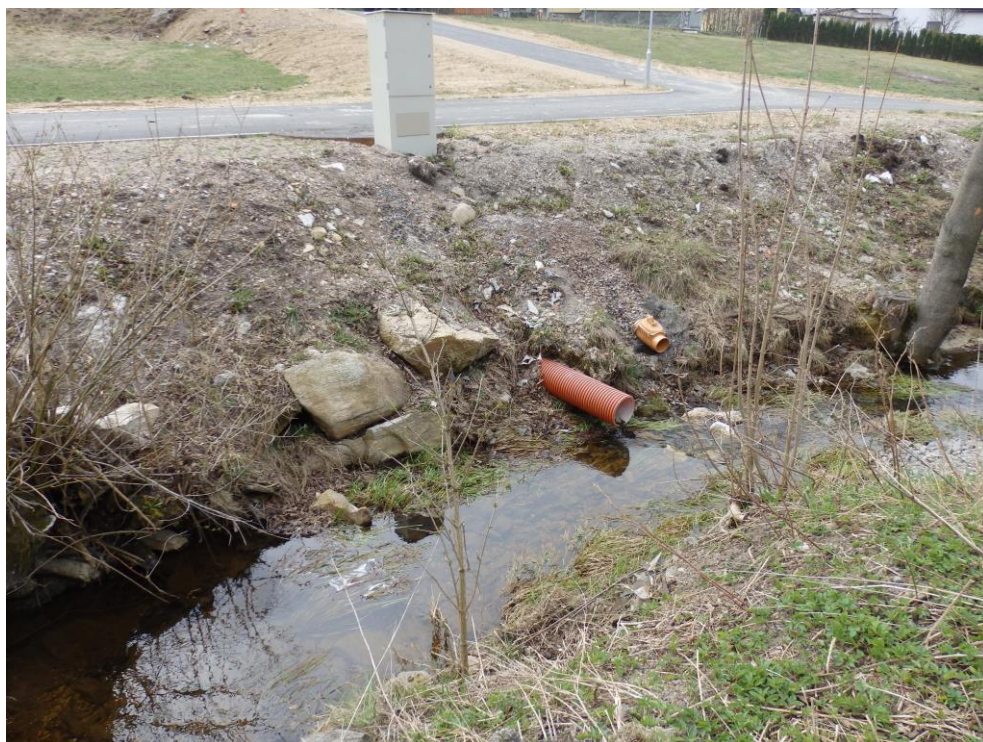
Obr. 20. – stávající vyústění potrubí – navrženo k opevnění záhozem z LK
